# SÉCURITÉ AÉRIENNE — NOUVELLES

## Dans ce numéro...

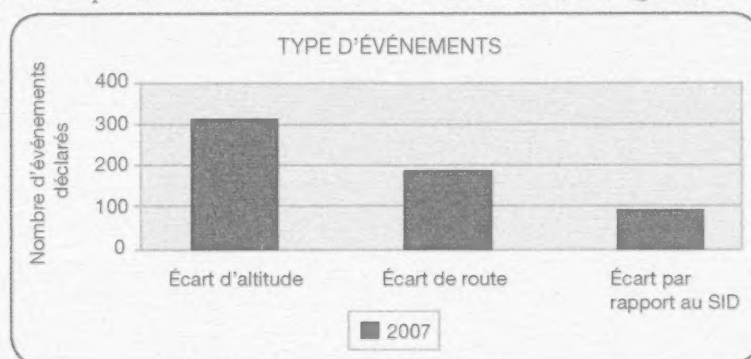
Le tableau ci-dessous dresse un portrait national de certains événements survenus en 2007 et déclarés à NAV CANADA par l'intermédiaire de son Système de rapport d'événement d'aviation (AORS), lequel alimente la base de données du Système de compte rendu quotidien des événements de l'aviation civile (SCRQEAC) de Transports Canada.

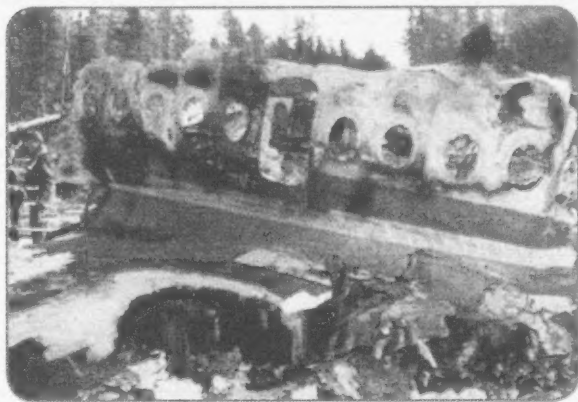
Dryden (Ont.), le 10 mars 1989

La menace est réelle. Qu'on pense à l'accident de Dryden, où l'écrasement d'un Fokker F28-1000, le 10 mars 1989, a fait 24 victimes (voir photo ci-dessus). Cet accident a donné lieu à une commission d'enquête, dirigée par l'Honorable Virgil P. Moshansky. Les audiences publiques ont duré 20 mois et permis d'interroger 166 personnes. Le condensé des transcriptions des témoignages et des éléments de preuve a été publié dans un rapport en quatre volumes. Comme pour bien des accidents, les causes étaient multiples. Dans ce cas-ci, l'une des principales tenait à la tentative de décoller malgré la contamination des surfaces critiques de l'aéronef. Les conclusions du rapport comprennent 191 recommandations réparties en 19 thèmes. Sa publication a été à l'origine d'une modification en profondeur de la réglementation, sans parler des nombreux efforts de recherche et développement (R et D) qui ont suivi, apportant une base scientifique qui a permis de préciser les processus et les procédures acceptables inhérents à l'exploitation des aéronefs en hiver.

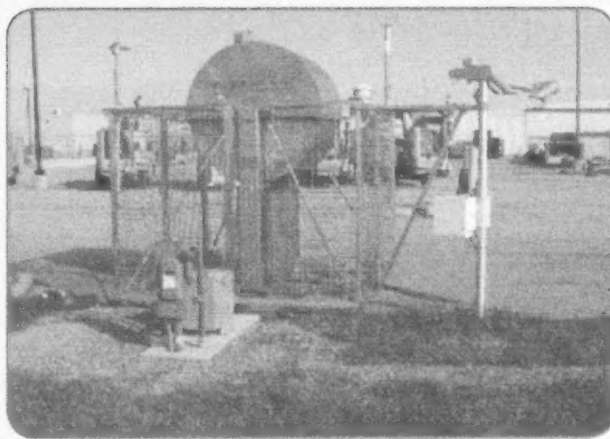
*Système de détermination des durées d'efficacité (SDDE) de la société D-ICE*

Le SDDE fait appel aux courbes et aux coefficients de régression obtenus au cours des essais d'efficacité des liquides dont il est question plus haut. Les coefficients de régression sont publiés dans un rapport de Transports Canada. Le rapport actuel ne contient des coefficients que pour les deux liquides utilisés aux endroits où le SDDE est installé.

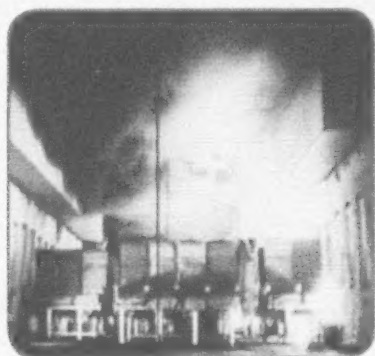
On a présenté les résultats de l'essai comparatif sur les exigences en matière de taux de dégagement de chaleur (OSU) et de fumée (NBS) pour les matériaux intérieurs, puis une étude sur des essais en laboratoire et pleine grandeur de coussins de sièges légers. On a aussi présenté les données concernant l'essai au panneau radiant pour la propagation des flammes sur les isolants thermiques et acoustiques (conformément aux exigences publiées récemment). Pour terminer, on a discuté des

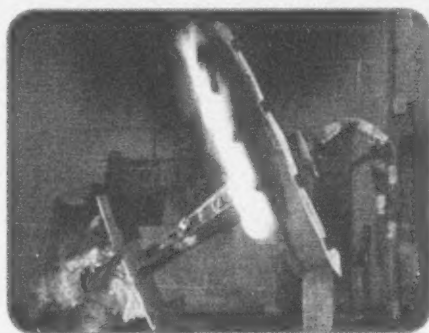
Pendant ce segment, on a fourni un aperçu du fondement de l'exigence concernant la percée du front de combustion à travers le fuselage et passé en revue le développement de l'appareil d'essai du brûleur à mazout; une discussion a suivi sur le développement d'un brûleur à mazout à orifice sonique de prochaine génération visant l'obtention d'une meilleure cohérence des essais.

On a également parlé des travaux de recherche sur le développement de la technique et des critères d'essai de la percée du front de combustion à travers les fuselages en composite non métallique, et sur le développement d'essais et de critères de toxicité.

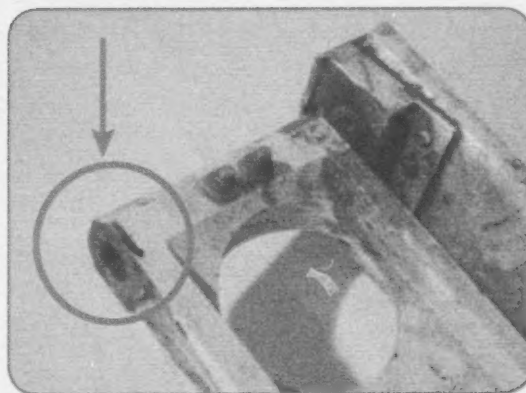
Une enquête plus poussée a permis de déterminer que l'origine de la défaillance était attribuable à la goupille de fixation (réf. 50-820233 ou 99-820110-9) de la contrefiche supérieure de gauche qui était manquante, car elle avait été mal fixée à l'ensemble de la contrefiche. La goupille manquante a provoqué un transfert de la charge vers la ferrure de fixation de la contrefiche supérieure droite qui s'est détériorée et a cédé, ce qui a transféré la

La flèche indique l'endroit où la goupille de fixation de la contrefiche supérieure de gauche aurait dû être.

charge au support intercostal droit. Les rivets fixant le support intercostal à la roue sont sortis lentement de leur point de fixation du revêtement métallique, jusqu'à ce que la défaillance se produise et que le train d'atterrissage s'affaisse.

Lors de l'examen initial, deux points de défaillance ont été constatés : le support de montage de la contrefiche supérieure, qui avait été arraché de la roue, et la tige de vérin du train avant, qui était brisée.

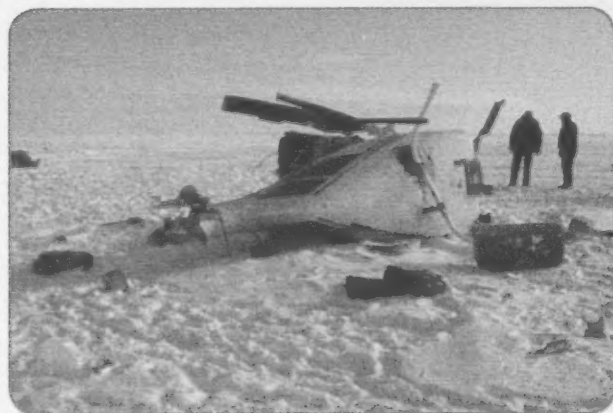
L'hélicoptère était équipé pour le vol aux instruments (IFR), mais l'exploitant ne l'utilisait que pour des vols VFR. L'hélicoptère a heurté la surface gelée dans un virage serré à gauche en piqué, puis il s'est rompu. L'appareil a laissé un sillon de quelque 600 pi. Rien n'indique qu'il y ait eu une défaillance de la cellule ou un mauvais fonctionnement d'un système avant le vol.

Le 20 mai 2000, un hélicoptère Bell 206L LongRanger effectuait un vol d'affrètement selon les règles de vol à vue (VFR) de jour entre un endroit situé sur des glaces de mer, près de l'île Lowther (Nt) et Resolute (Nt), situé à quelque 40 NM à l'est-nord-est de l'île Lowther. À bord se trouvaient le pilote et deux passagers qui menaient une étude scientifique sur le comportement des ours polaires dans les zones maritimes englacées. Vers 22 h 05, heure avancée du Centre (HAC), le pilote de l'hélicoptère a décollé de la surface gelée et s'est dirigé vers l'île Lowther pour pouvoir profiter lors du décollage des repères visuels que présentait le relief de l'île. Alors qu'il volait à une vitesse de quelque 65 kt à quelque 400 pi au-dessus de la glace, le pilote a effectué un virage à droite vers Resolute. Pendant le virage, il s'est rendu compte qu'il n'avait pas suffisamment de repères visuels à cause des conditions de voile blanc. Il a alors amorcé un virage à gauche pour revenir vers l'île Lowther pour établir le contact visuel avec les repères sur cette île, mais pendant le virage, il a perdu la maîtrise de l'hélicoptère qui s'est mis à descendre et s'est écrasé sur la surface gelée. Le pilote et les passagers portaient leur ceinture de sécurité et leur baudrier, mais ils ont été éjectés du fuselage quand l'appareil s'est disloqué. Les deux passagers ont perdu la vie; le pilote a été grièvement blessé. L'hélicoptère fut une perte totale.

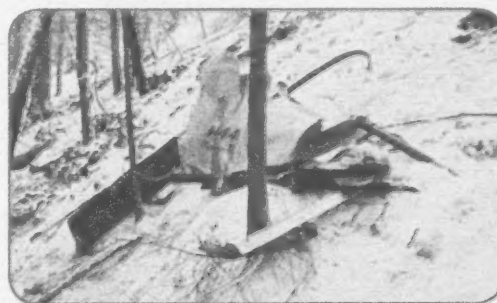
1. L'éraillement du dispositif conique de fixation du ventilateur du moteur au cours des toutes dernières heures de fonctionnement du moteur a fait apparaître des vibrations dans le système de transmission par courroies, ce qui a alors provoqué un mauvais alignement des courroies dans les gorges des poulies et ce qui a fini par mener à la perte en vol de deux courroies des poulies.
2. La perte soudaine de la tension des courroies trapézoïdales a provoqué un patinage des deux courroies trapézoïdales restantes sur la poulie menante, ce qui s'est traduit par une perte rapide du régime du rotor principal. Ce phénomène a alors empêché le pilote d'éviter les arbres et a mené à la collision avec le relief et à la destruction de l'hélicoptère.

Le 28 décembre 2004, un hélicoptère R44 Raven II se pose à l'aéroport de Cranbrook (C.-B.) à 12 h 37, heure normale des Rocheuses (HNR), où le pilote en profite pour faire le plein des réservoirs de carburant et pour obtenir des renseignements sur les conditions météorologiques et sur la préparation du vol. À 13 h 43 HNR, l'hélicoptère quitte Cranbrook à destination de Revelstoke (C.-B.), en suivant à l'évidence la route selon les règles de vol à vue qui part vers le nord le long du fleuve Columbia, en direction de Fairmont Hot Springs. Le vol doit durer 2 h. À 14 h 15 HNR, l'hélicoptère percute un relief escarpé, 33 NM au nord-nord-ouest de Cranbrook, à 4 200 pi dans une région montagneuse. Le pilote est mortellement blessé, et l'hélicoptère est détruit par les forces d'impact et par le violent incendie qui s'ensuit.

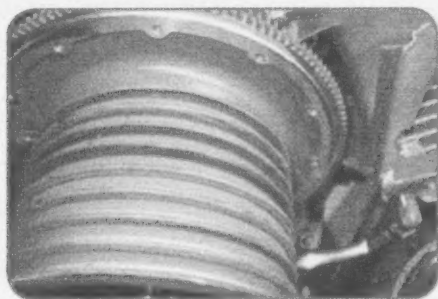
On aperçoit sur cette photo l'usure inégale et le patinage des courroies sur les gorges de la poulie menante

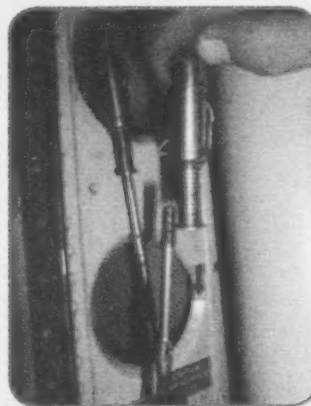
*Tendeur rapide et câbles tels que trouvés*

Pendant la deuxième approche, lorsque le pilote lève le levier de pas collectif pour réduire la vitesse descensionnelle, on entend un bruit sourd et la pédale gauche s'enfonce complètement. Le pilote déclare une situation d'urgence, puis effectue plusieurs circuits afin de déterminer la meilleure façon d'atterrir. L'hélicoptère vole sans problème à 40 KIAS, et le cap peut être maintenu à l'aide de la commande des gaz. Le pilote aligne l'hélicoptère sur la piste à environ 2 mi de distance en effectuant une approche à faible pente, et il franchit le seuil de la piste à une hauteur de 3 à 5 pi et à une vitesse d'environ 40 KIAS. L'hélicoptère se pose en douceur à une vitesse d'environ 30 KIAS et à un régime rotor de 80 %, et il glisse sur environ 90 pi avant de s'immobiliser. Personne n'est blessé.

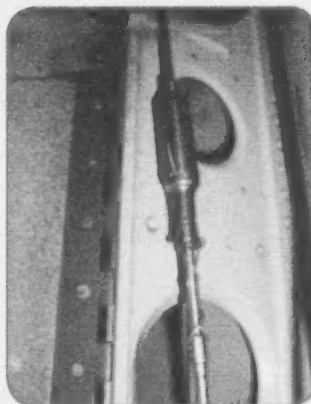
*Tendeur rapide correctement freiné au fil*

À la suite de l'événement, l'exploitant a mis en œuvre un programme de formation du personnel de maintenance et d'exploitation. Ce programme avait pour but de rappeler à tout le personnel la façon appropriée de freiner les tendeurs et les composants d'aéronef en général, et de le former sur ce qu'il faut chercher pendant une inspection indépendante de chaque appareil exploité par la société. Le TEA en cause dans l'événement en question a élaboré le programme et l'a présenté aux employés.

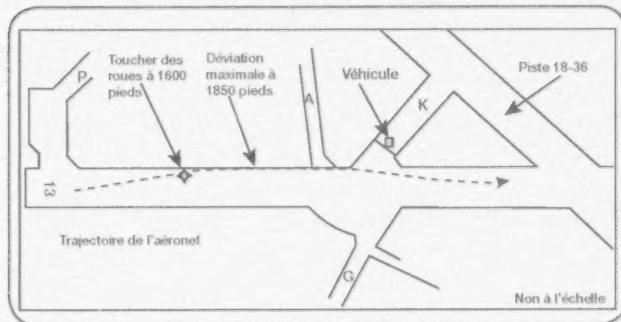
*Vue en plongée de la piste 13 et de la trajectoire de l'aéronef*

L'avion se pose fermement à environ 1 600 pi au-delà du seuil de piste et bien à gauche de l'axe. Pendant la course à l'atterrissage, le train principal gauche roule brièvement à l'extérieur des feux de bord de piste, du côté gauche de celle-ci. Deux des feux de bord de piste sont brisés. L'avion ne subit aucun dommage, et il n'y a aucun blessé.

1. Le commandant de bord a aligné l'avion sur la piste sans compenser le vent de travers, ce qui a fait dériver l'avion hors de l'axe de piste. Après le toucher des roues, le train d'atterrissage gauche de l'avion a roulé hors de la piste.
2. Il est probable qu'un ou plusieurs effets de la correction de la vision du pilote aux commandes ont compromis sa capacité d'utiliser efficacement les références visuelles à sa disposition pour l'atterrissage.

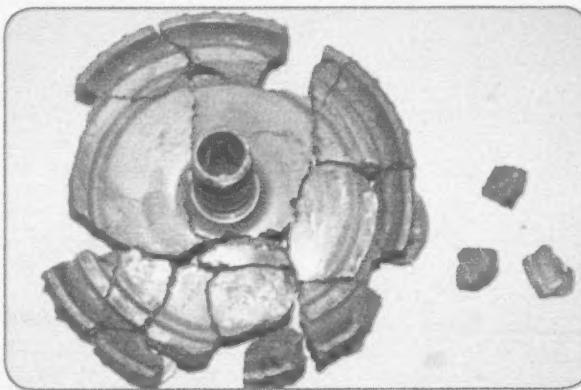
*Dommages à la roue de turbine du 1<sup>er</sup> étage causés par survitesse*

1. La région des roulements n°s 6 et 7 a excédé une température de 900 °C. Les roulements ont été détruits pour une raison indéterminée, provoquant une panne moteur.
2. Le déplacement de l'hélicoptère vers le chemin alors que le moteur présentait des signes de mauvais fonctionnement a contribué à la défaillance des roulements n°s 6 et 7.
3. Lors de l'autorotation, l'hélicoptère n'a pas été remis à l'horizontale au moment de l'atterrissage, ce qui a provoqué un atterrissage brutal.

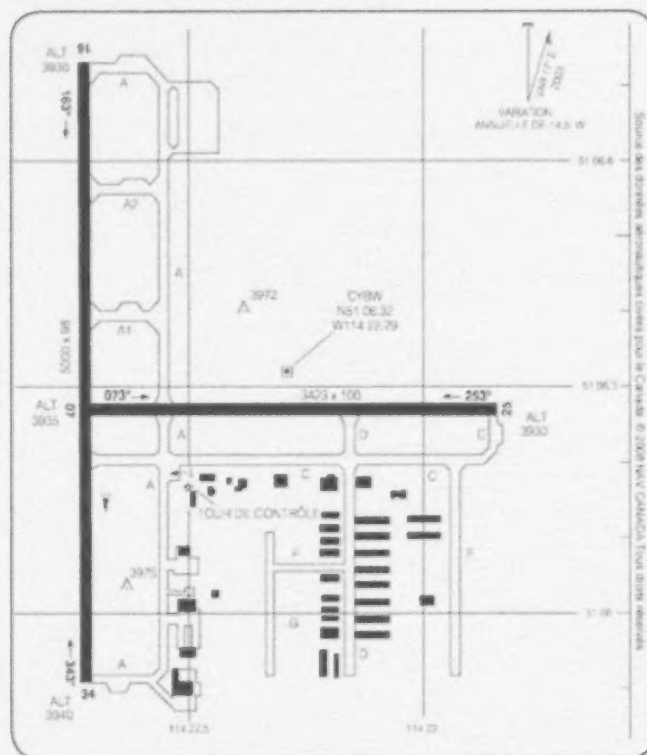
Section de la carte d'aérodrome de Calgary/Springbank qui indique les deux pistes.

À 10 h 36 HAR, le commandant de bord a demandé l'autorisation de décoller au contrôleur sol de Springbank. Ce dernier l'a autorisé à décoller, mais à partir de la piste 25. La piste 34 était bien disponible, mais le commandant de bord a accepté la piste 25. L'ATC n'a pas mentionné à l'équipage que la piste 25 ne mesurait que 3 423 pi de longueur, et l'équipage n'a pas demandé ce

renseignement et n'a pas non plus révisé la carte TOLD en fonction de la piste 25. Selon ce qu'il se rappelait du plan de l'aéroport, consulté trois jours auparavant au moment de son arrivée, le commandant de bord croyait que les pistes 25 et 34 étaient semblables.
